ADEGUAMENTO ALLA NORMATIVA ANTINCENDIO E INTERVENTI URGENTI DI MESSA IN SICUREZZA DEGLI EDIFICI PUBBLICI ADIBITI AD USO SCOLASTICO SCUOLA SECONDARIA DI PRIMO GRADO U.FOSCOLO

PROGETTO ESECUTIVO

DETTAGLI ARCHITETTONICI
ZONA GIUNTO STRUTTURALE

All. n°	Data Progetto	As Built	Nome File
E.AR.1.06	Giugno 2026

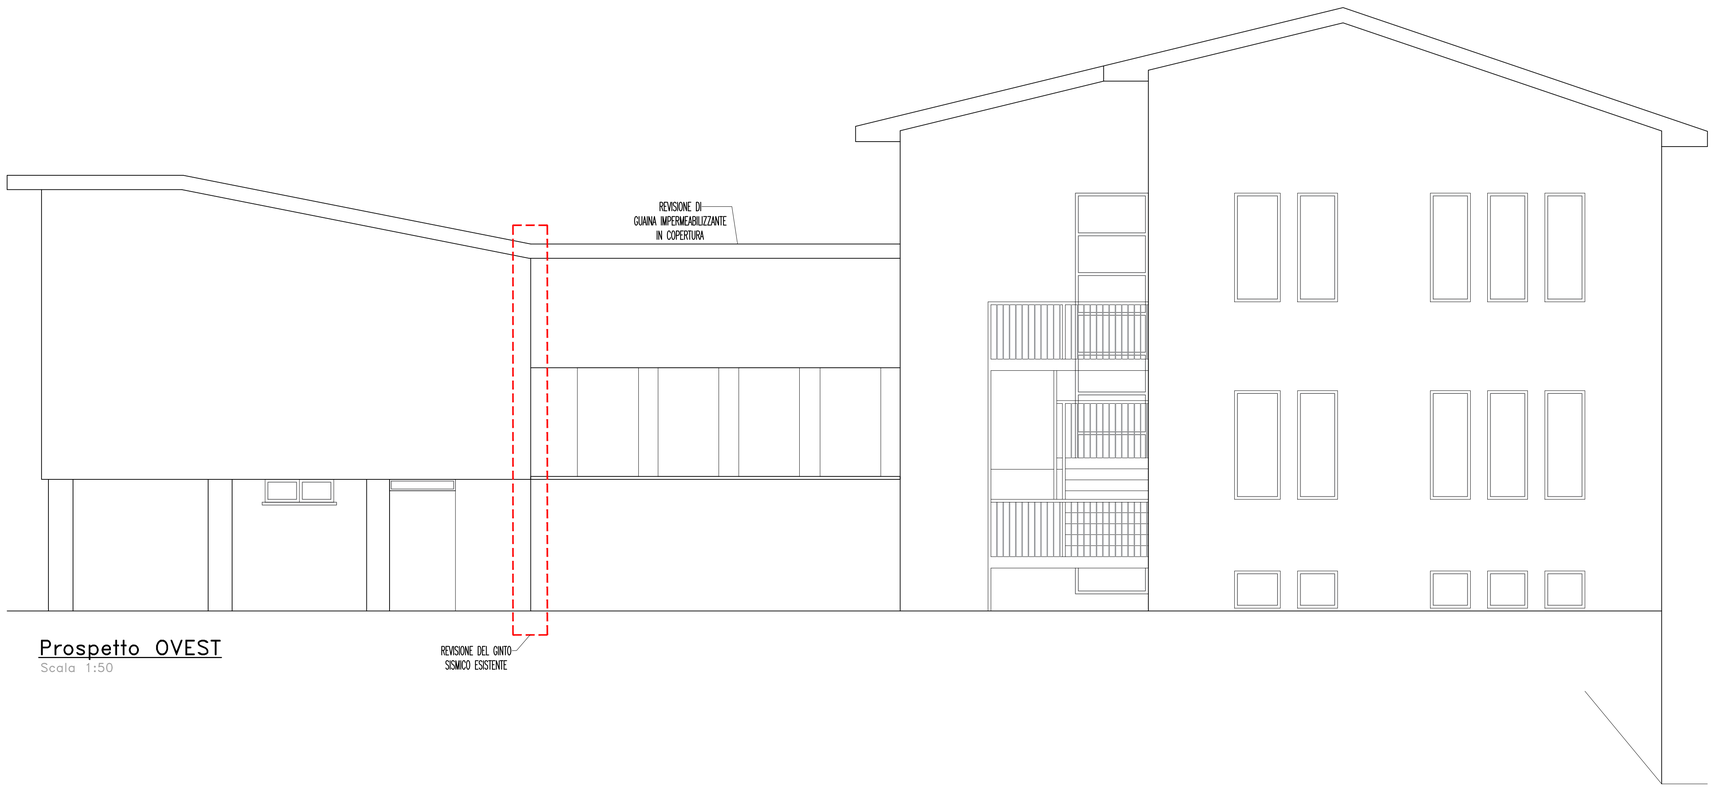
Prospetto OVEST

VISTA LATO OVEST – Giunto da revisionare e lesioni da ripristinare

Infiltrazioni e lesioni perimetrali

Infiltrazioni

VISTA SU COPERTURA – Rifacimento guaina esistente
